## Mur extérieur (garde robe)

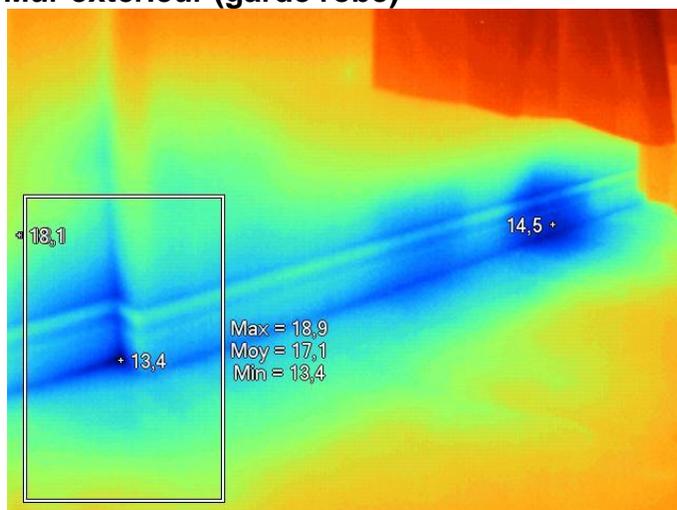
**IR20101111\_0214.is2**

Garde robe deuxième étage zone froide dans le bas du mur la zone dans le carré est la plus froide. Ce thermogramme a été fait avec une caméra infrarouge seulement et on peut voir le froid sur la longueur de mur,

Regarder sur le prochain thermogramme la transformation du au départ de l'infiltromètre.

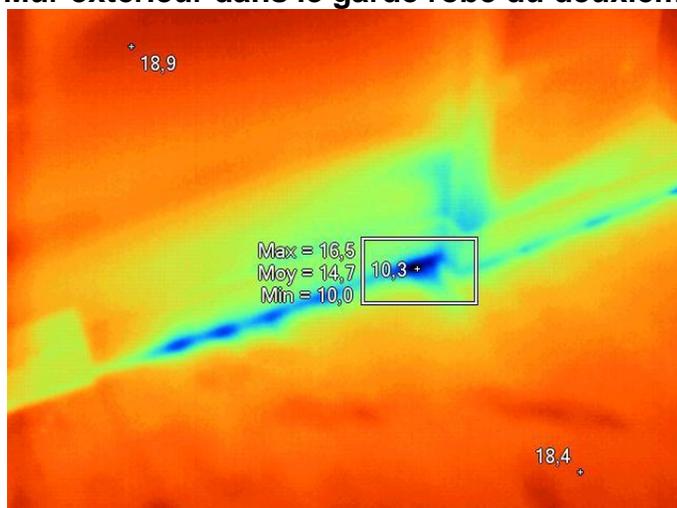
**IR20101111\_0219.is2**

Ici nous voyons une infiltration d'air passablement modifiée par le départ de l'infiltromètre depuis 15 minutes la source de froid s'est concentrer et la température de ce point d'entrée a baisser de 3.1 degré c.

On peut supposer que la zone dans le carré est la source d'infiltration d'air. Sans l'infiltromètre il est impossible d'être aussi précis.
