Rapport infrarouge

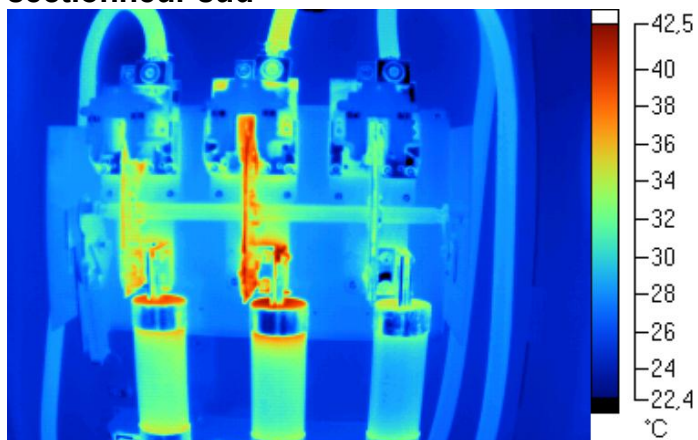
IR20060126_0088.is2

sectionneur sud

il y a échauffement sur la phase deux a la tête du porte fusible la chaleur que l'on voit sur la phase un ce n'est que de la réflexion.

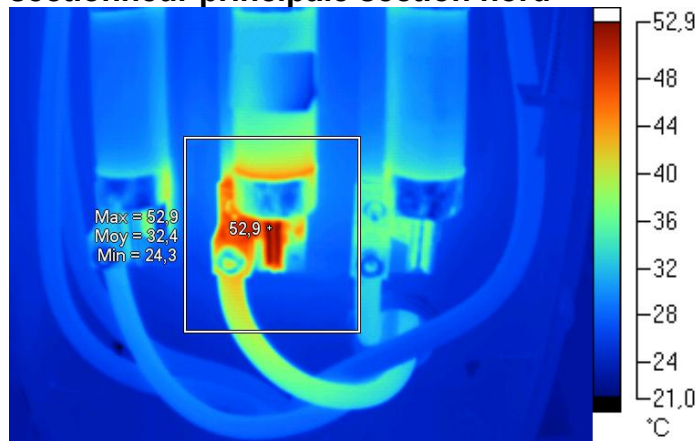
IR20060126_0090.is2

sectionneur principale section nord

Échauffement sur la phase du centre la lame du fusible surchauffe dans son point d'ancrage.

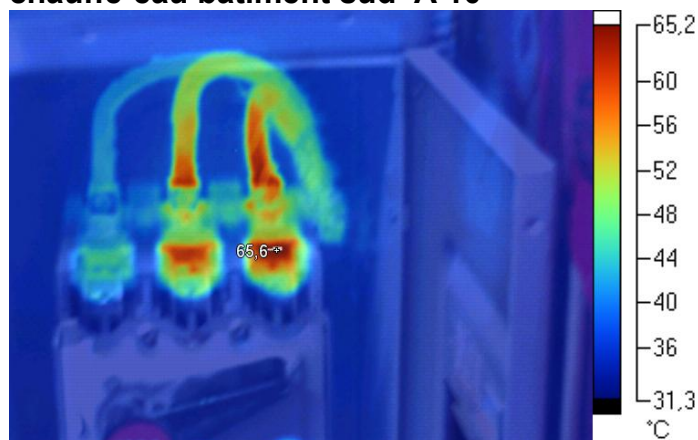
IR20081109_0056.is2

Panneau principale d'alimentation des 6 éléments chauffe-eau bâtiment sud A 10

Surchauffe des phases deux et trois au pont de serrage
avec conduction sur les fils.

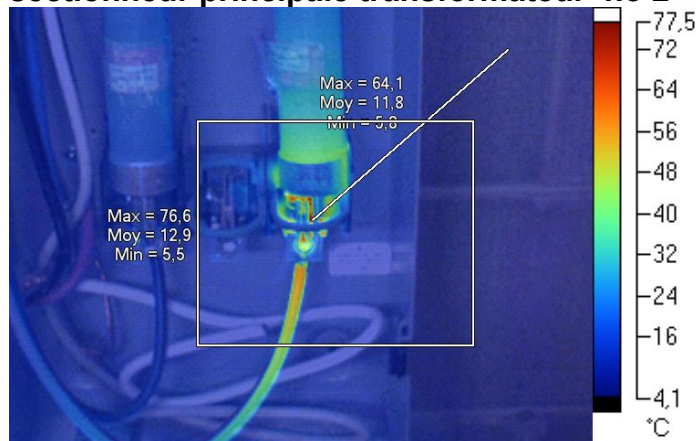
IR20091211_0060.is2

sectionneur principale transformateur no 2

Le fusible de droite n'est pas dans son ancrage il fait simplement contact et ceci produit un échauffement .
correctif remettre en place le fusible et refaire une lecture pour voir si le point d'ancrage n'est pas endommager.

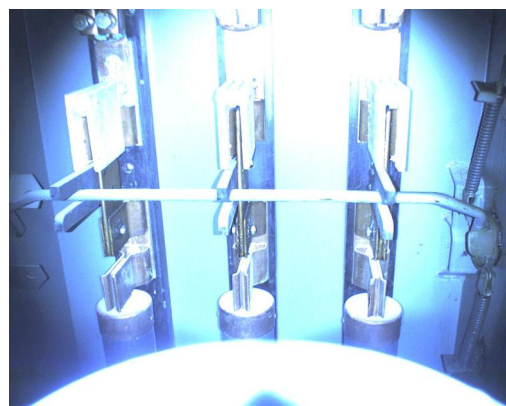
IR20100109_0097.is2

sectionneur principale

Échauffement anormale sur les portes fusibles du haut

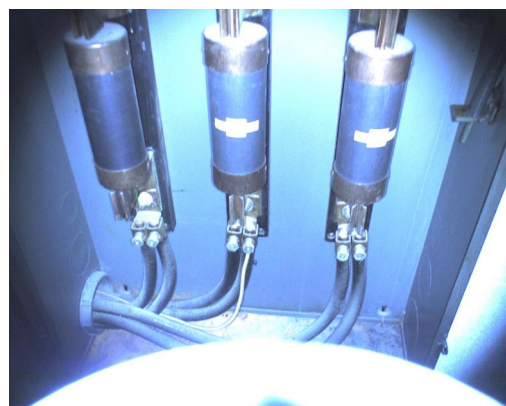
IR20100109_0098.is2

Sectionneur principale

Il y a beaucoup d'oxydation sur les fils les phases deux et trois présente un échauffement a la base sur le porte fusible avec conduction sur les fils.

Des travaux sont à planifier dès que possible.

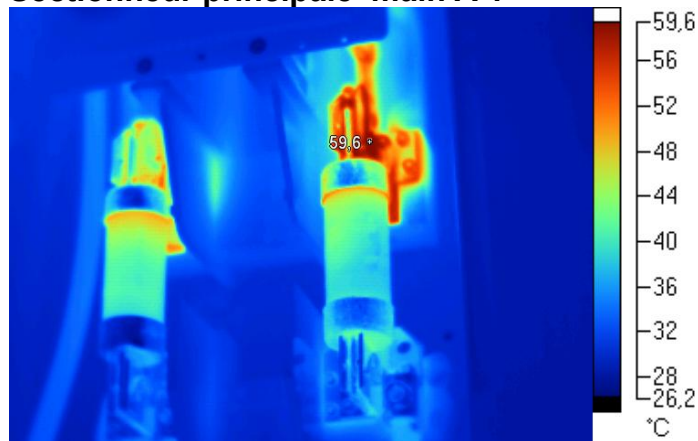
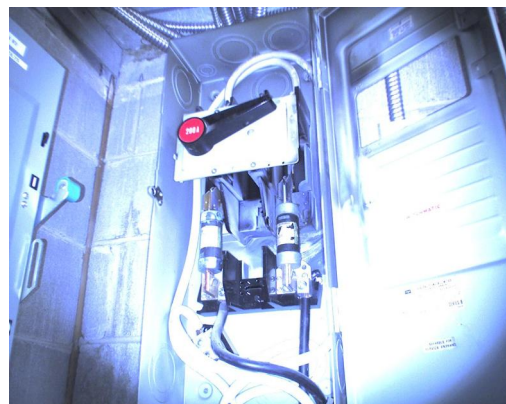
IR20100130_0109.is2

Sectionneur principale main A 1

Beaucoup de carbone dans ce sectionneur du a un évènement antérieur

Surchauffe du porte fusible du haut à droite.

Vu son état ce sectionneur devra être remplacé.

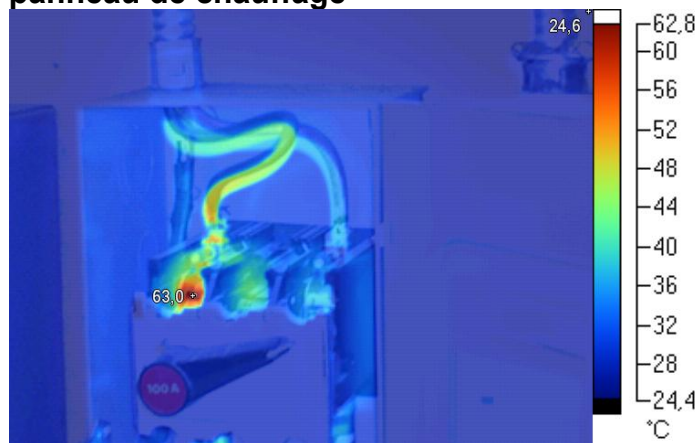
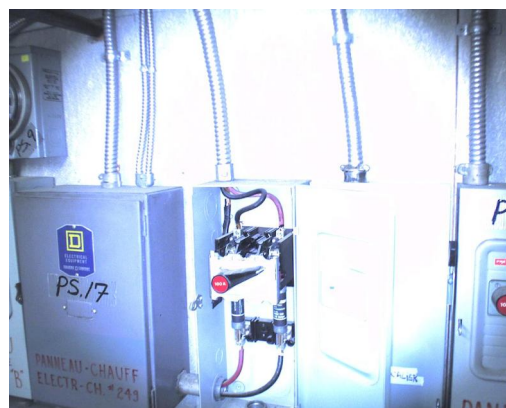
IR20100130_0110.is2

panneau de chauffage

Le fil de la phase de gauche n'est pas assez serré il y a échauffement et conduction sur le fil.
