Rapport infrarouge

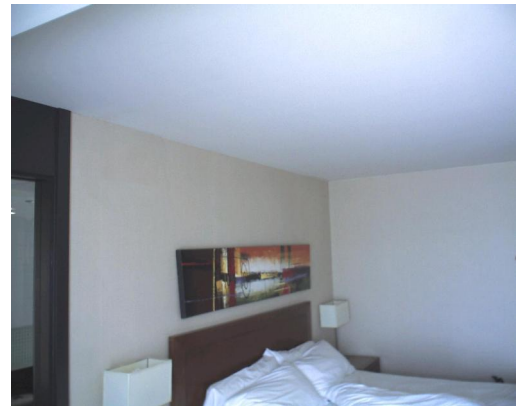
IR20090115_0005.is2

infiltration d'air

Encore ici l'air froid viens de l'entretroit et descend dans le mur .

Nom	Température	Emissivité	Arrière-plan
Curseur chaud	20,2°C	0,95	20,0°C
Curseur froid	9,6°C	0,95	20,0°C
