## Table des matières

## Infiltration d'eau et moisissures

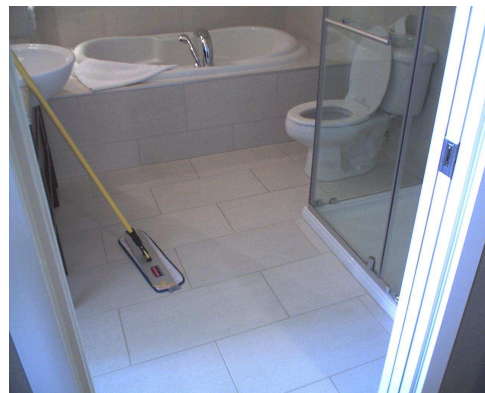
IR20090903\_0037.is2

Le fil chauffant fonctionne mais très mal installé  
les espacements n'ont pas été respecté et il y a contact  
entre deux fils  
ce qui devrait raccourcir sa vie utile.

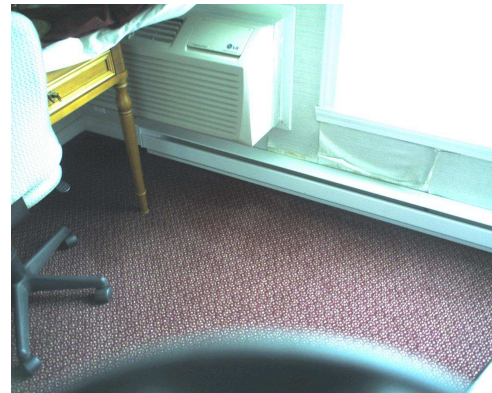
### IR20091204\_0056.is2

Il y a eu infiltration d'eau dans la pièce au dessous après inspection des pièces au dessus il est évident que l'infiltration est venu par le mur à droite du climatiseur.

A noter que pour qu'il y ait une infiltration il faut qu'il y ait une pluie abondante ainsi qu'un vent de l'est très fort.

Une pluie normale ou la fonte des neiges ne cause aucun problème.

A noter aussi une infiltration d'air sous le fenêtre.

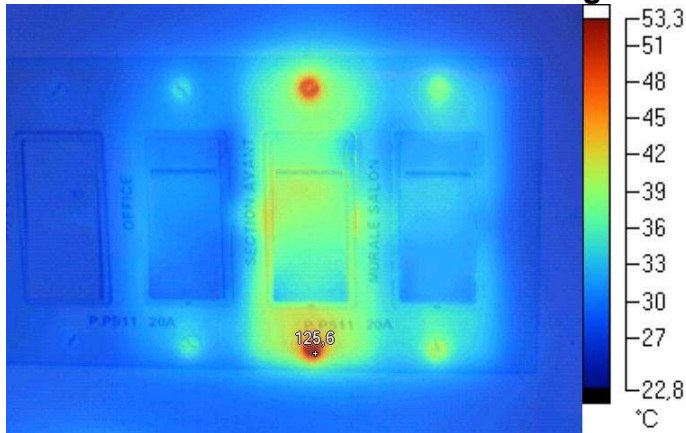
IR20091214\_0062.is2

Surchauffe d'un gradateur de lumière halogène il doit être changer car il provoque le déclenchement du disjoncteur.
